Konsekwencje awarii przewodów wodociągowych na wybranych przykładach

tekst: **dr hab. inż. EMILIA KULICZKOWSKA**, Politechnika Świętokrzyska, **inż. KATARZYNA KOTWICA**, Koło Naukowe Krecik, Politechnika Świętokrzyska

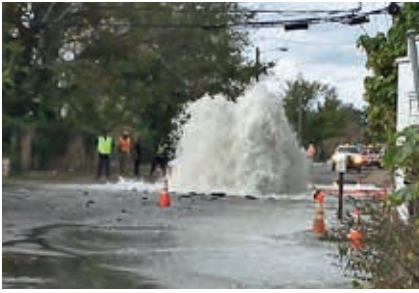
20 października 2016 r. w Nashville w stanie Tennessee ekipa pracująca nad instalacją sieci światłowodów firmy Google Fiber spowodowała poważną awarię wodociągu. Wydobywająca się z uszkodzonego przewodu woda zalała nie tylko ulice, ale również piwnice pobliskich domów (ryc. 3) [5].

Władze miasta potwierdziły, że poważnie uszkodzony został fragment magistrali wodociągowej o średnicy ok. 914 mm (36"). Zarządca sieci, firma Metro Water Services, oficjalnie oświadczyła, że wspomniane szkody zostały spowodowane przez firmę wykonawczą.

Ryc. 3. Wyciek wody ze zniszczonej magistrali wodociągowej w Nashville [5]

Tego samego dnia wieczorem eksperci orzekli, że duży fragment wodociągu wymaga wymiany. Została ona niezwłocznie wykonana.

Miejsce awarii zostało odizolowane przed rozpoczęciem naprawy, a załoga firmy wykonawczej pracowała przez całą noc, aby jak najszybciej przywrócić wodo-

ciąg do użytku. Ponadto w ramach utrzymania bezpieczeństwa kierowcy zostali zobowiązani do unikania przejazdu przez obszar, na którym trwały roboty.

Następnego dnia po południu władze potwierdziły, że naprawa została zakończona, a żaden z użytkowników nie pozostał bez wody podczas trwania prac naprawczych.

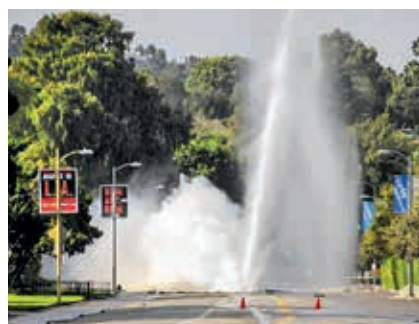
14 sierpnia 2014 r. uszkodzona magistrala wodociągowa o średnicy ok. 762 mm (30") pod ulicą Sunset Boulevard spowodowała powstanie ok. 100-metrowego gejzera wody (ryc. 4), który zalał ulicę i teren pobliskiego kampusu Uniwersytetu Kalifornijskiego [4].

Główny kierownik Los Angeles Department of Water and Power (Departamentu Wody i Energii w Los Angeles) stwierdził, że jedna z dwóch magistrali wodociągowych, które pękły pod Sunset Boulevard, była tak bardzo zniszczona, że przy niewielkim wysiłku możliwe było zeszkobanie warstwy korozji, aby widoczny stał się otwór w rurze.

Dругa magistrala posiadała pięć przecieków jeszcze przed pęknięciem, a do momentu awarii nie planowano wymiany żadnej spośród tych dwóch magistrali, pomimo że były one zakwalifikowane przez urzędników zakładu użyteczności

Ryc. 4. Około 100-metrowy słup wody w Los Angeles [4]

publicznej do najniższych klas stanu technicznego (klasa najniższa dotyczy napraw w trybie natychmiastowym).

Oba przewody tworzyły kształt litery Y i łączyły się z inną magistralą, wybudowaną w 1950 r. Fragment połączeniowy został zespawany przestarzałą i niespełniającą norm metodą, a złącze było zmontowane wysoce nieprofesjonalnie.
